西部某天然气田三通管件腐蚀失效分析

摘要: 西部某天然气田集输管道一处直插式三通管件发生爆管事故,三通主管材质为 16Mn 钢,支管材质为 316L+L416 双金属复合管。通过观察失效三通形貌,测量失效三通壁厚,利用电化学方法研究 16Mn 钢和 316L 不锈钢在气田模拟环境中的电偶腐蚀行为,利用 FLUENT 软件分别对直插式、45°和 30°三通内部流体的流动特性进行数值模拟计算,结合现场腐蚀情况调查,分析三通失效原因。结果表明,三通选材设计中存在电偶腐蚀的缺陷,且其直插式结构导致三通内部流体的流态发生剧烈变化。天然气在爆管位置形成涡流,气田产出水因低速涡流而逐渐粘附于管道内壁面,并与 CO₂ 形成酸性腐蚀环境,导致管道发生电偶腐蚀。爆管处管壁所受壁面剪切力较大,流体对管道内壁形成冲刷作用。三通管件在电偶腐蚀和机械冲刷的协同作用下失效。

Corrosion Failure Analysis of a Tee in a Natural Gas Field

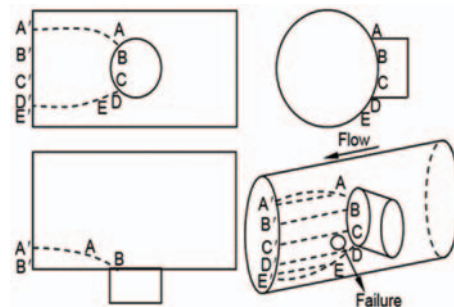
貌。用线切割机从失效三通主管上截取 $30\text{ mm}\times 30\text{ mm}$ 的方形试样,在扫描电镜上对其表面进行电子显微分析。采用螺旋测微器测量失效三通主管的壁厚,失效三通管件的三视图如图1所示,测量以A,B,C,D,E(靠近三通角焊缝)为起点的线段AA',BB',CC',DD',EE'对应位置的管道壁厚,分析三通主管减薄规律。

图1 三通管件的三视图

3.1.3 失效三通主管的减薄规律 管壁最薄处(爆破处)厚度仅为 1.68 mm,距离三通角焊缝 100 mm,距离支管轴线约 175 mm。主管内壁双曲线形减薄区长约 400 mm,其他位置未见明显减薄。图 1 中线段 AA',BB',CC',DD',EE'对应位置的主管壁厚如图 6a 所示。根据三通主管设计壁厚(26 mm),计算出三通投入使用 40 个月以来,图 1 中各线段对应位置处主管壁厚的减薄速度,如图 6b 所示。由图 6 可以看出,随着测点位置远离三通角焊缝,主管的

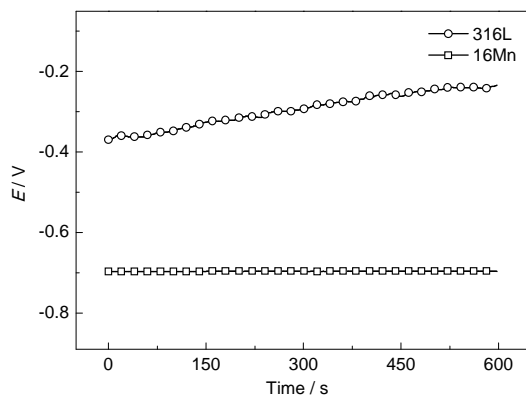
16Mn 钢和 316L 不锈钢的开路电位如图 7 所示,16Mn 钢的电位较负,316L 不锈钢的电位较正,二者连接时会形成电偶,发生电偶腐蚀。其中,16Mn 钢为阳极,316L 不锈钢为阴极。根据法拉第定律,腐蚀电流密度与腐蚀速率存在如下关系^[4]:

图 7 16Mn 钢和 316L 不锈钢的开路电位

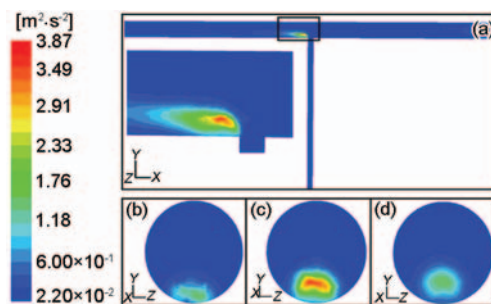
由直插式三通 $Z=0$ mm 截面流体的湍流强度云图 (图 10a) 可知,靠近支管的下游主管壁面处流体的湍流强度较大。由三通 $X=-80$ mm 截面 (图 10b)、 $X=-200$ mm 截面 (图 10c) 及 $X=-400$ mm 截面 (图 10d) 流体的湍流强度云图可知,流体的湍流强度分布与速度分布存在关联性,涡流中心区流体的湍流强度最大,湍流对 5 至 7 点钟方向的主管壁面影响显著,这与涡流影响区域一致。

图 10 直插式三通内部流体在 $Z=0$, X 分别为 -80 , -200 和 -400 mm 截面上的湍流强度云图

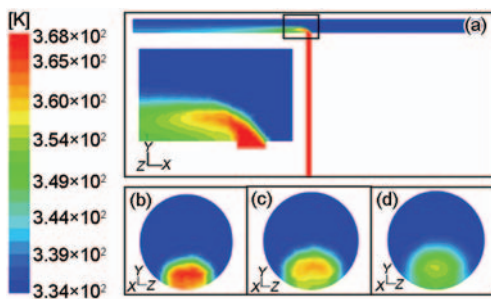
图,可以看出,靠近支管的下游主管存在高温影响区域。观察三通 $X=-80$ mm 截面(图 11b)、 $X=-200$ mm 截面(图 11c)及 $X=-400$ mm 截面(图 11d)流体的温度云图可知,高温影响区与涡流影响区具有相关性,位于主管5至7点钟方向的流体的温度梯度变化剧烈。

图 11 直插式三通内部流体在 $Z=0$, X 分别为 -80 , -200 和 -400 mm 截面上的温度云图

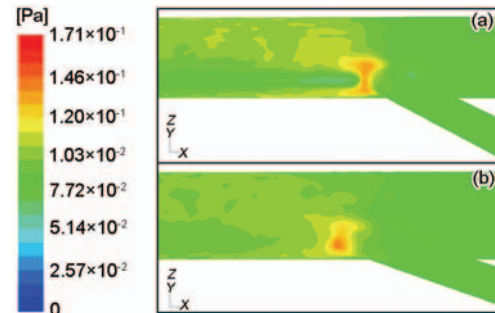
如果将三通的汇入角改变为 45° ,此时三通内的壁面剪切力与直插式三通相比会发生很大的变化(图 12a)。流体对管道的壁面剪切力显著减小,剪切作用较强的区域面积明显缩小。如果继续减小汇入角至为 30° ,此时流体对管道剪切作用较强的区域面积将会继续减小,剪切作用继续减弱(图 12b)。

图 12 45° 三通和 30° 三通内部流体对管道壁面的剪切力云图

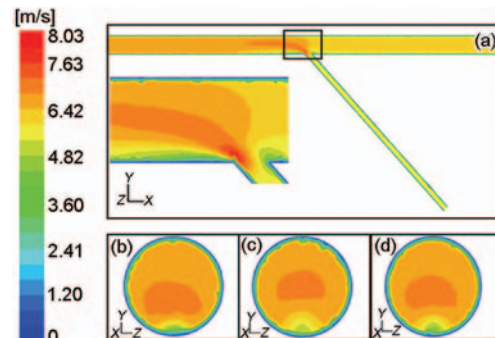
45° 三通不同截面上流体的速度云图如图 13 所示,可以看出,三通内两股高速流体汇合后,靠近支管的下游主管壁面流体的低速涡流强度显著减弱,涡流区影响范围明显减小。 30° 三通不同截面上流体的速度云图如图 14 所示,可以看出,三通内两股高速流体汇合后,低速涡流现象消失。

图 13 流体在 45° 三通 $Z=0$, X 分别为 -80 , -200 和 -400 mm 截面上的速度云图

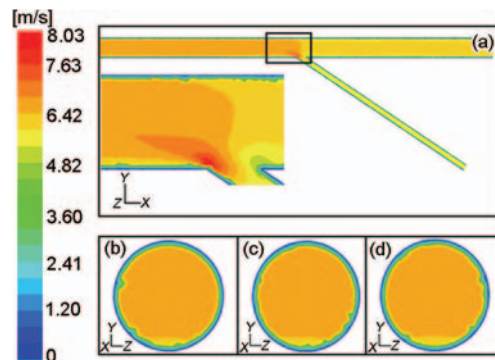
图 14 流体在 30° 三通 $Z=0$, X 分别为 -80 , -200 和 -400 mm 截面上的速度云图

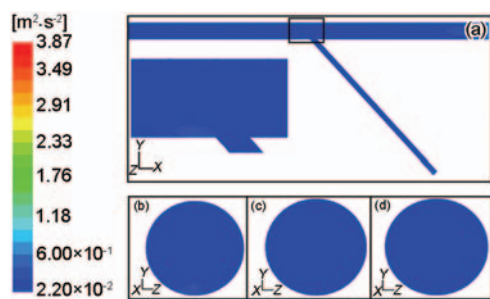
图 15 和 16 分别为 45° 三通和 30° 三通不同截面流体的湍流强度云图,可以看出管道内流体的湍流强度基本保持一致,靠近支管的下游主管壁面并未出现湍流强度较大的区域。

图15 流体在45°三通 $Z=0$, X 分别为-80, -200和-400 mm 截面上的湍流强度云图

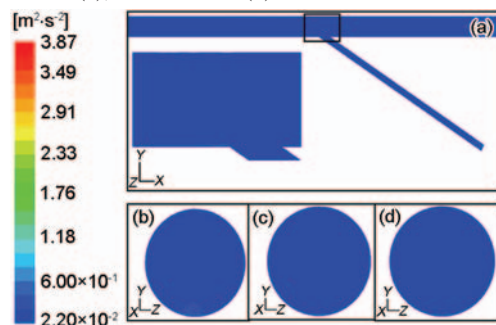
图16 流体在30°三通 $Z=0$, X 分别为-80, -200和-400 mm 截面上的湍流强度云图
